## 다. 가회동 31번지 골목길

## 라. 창덕궁 서측 담장

## 창덕궁 서측 담장변 정비계획 대안1 : 적극적 정비

## 마. 북촌길/풍문여고길/화동길

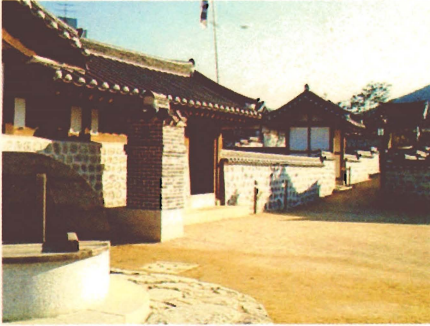
흙포장 사례

골목이미지에 많은 영향을 주는 포장재는 여러가지 재료를 비교분석하여 가장 적합한 재료를 판단하여야 하며 그 결과 전통 흙포장이 바람직하다고 판단된다.

| 구분 | 장점 | 단점 | 공사금액<br>(만원 /m <sup>2</sup> ) |
|---|---|---|---|
| 흙 포장 | - 열전도율이 낮아 쾌적한 보행 가능<br>- 콘크리트와 같이 시공 용이<br>- 현장생산으로 고 품질 유지 및 보수 용이 | - 내 마모성이 약함<br>- 콘크리트와 같이 양생기간 필요 | 5 |

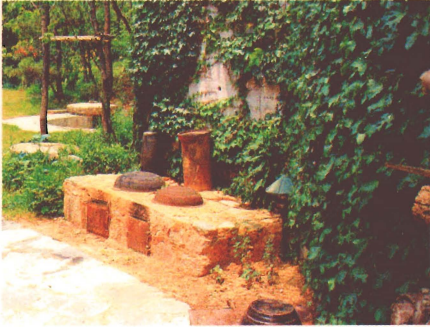
석재 포장 사례

| 구분 | 장점 | 단점 | 공사금액<br>(만원 /m <sup>2</sup> ) |
|---|---|---|---|
| 석재 포장 | - 환경친화적<br>- 내구성이 강함 | - 공사비 고가<br>- 미끄럼 발생<br>- 유지보수 곤란 | 10 |

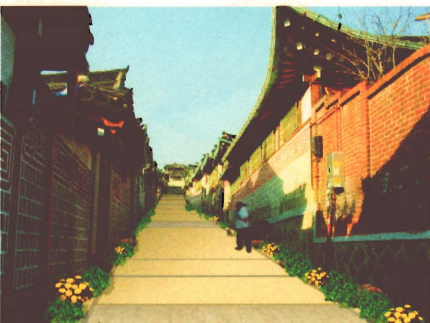
가회동 31번지 골목길 조성후 모습 (이미지)

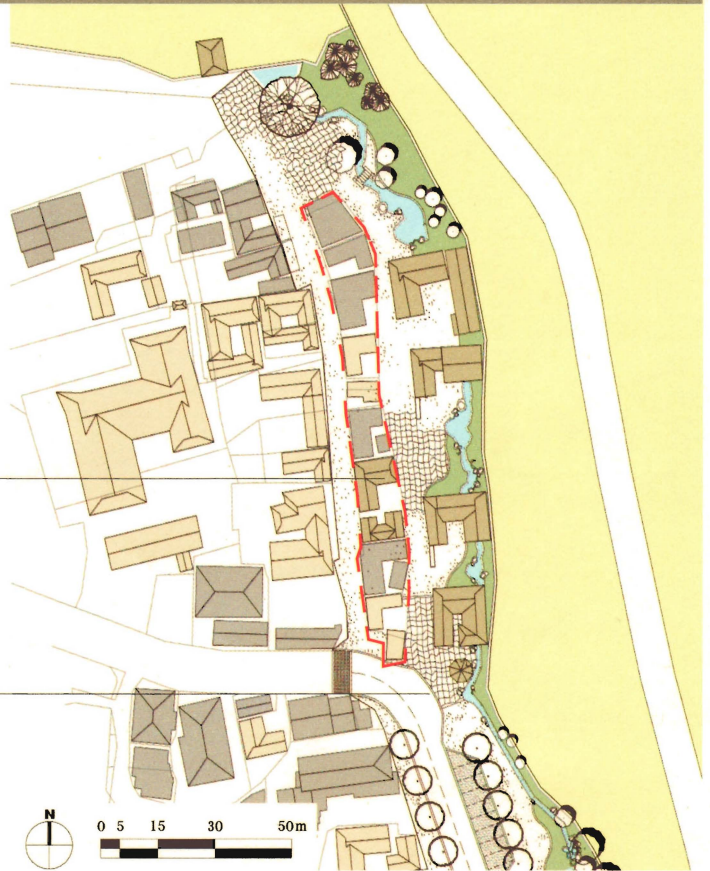
양호한 한옥을 보존·활용하고 자연스런 전통적 옥외공간을 조성하여 문화재 주변의 불량, 낙후 경관을 정비하고 이를 통해 지역의 가치를 부양한다.

공간을 크게 다섯마당으로 구획하여 방문객에 다양한 볼거리를 제공하고 보행자를 위한 보행공간을 확보한다.

과도한 디자인은 지양하며 여백의 공간과 전통의 문화공간을 지향한다.

### 첫째마당 : 바깥마당(외정)

들어오는 초입공간으로 많은 시설들은 배제하고 소나무, 대나무 등을 이용한 여백이 있는 상징적 공간으로 조성(마치 대문 밖 마당처럼)하여 진입에 대한 기대감을 부여한다.

### 둘째마당 : 앞마당 (전정)

주민과 보행인, 방문객 모두가 참여 할 수 있는 참여 문화의 공간으로 야외전시장, 휴게시설, 옛물길의 회복 등으로 조성한다.

### 세째마당 : 중심마당으로 가는 정자목 길목마당

커다란 정자목이 있고 마을버스 정차대, 소규모 주차 시설이 있는 공간으로 조성한다.

### 네째마당 : 중심마당 (중정)

머물 수 있고 보여지는 공간으로 궁중음식전수관 등 생활박물관, 다원, 관광소품판매시설 등으로 조성한다.

### 다섯째마당 : 정자가 있는 뒷마당 (후정)

빨래터를 회복 하고 수로를 이용한 수경공간 및 정자를 조성하여 여유있게 쉴 수 있고 사색할 수 있는 공간으로 조성한다.

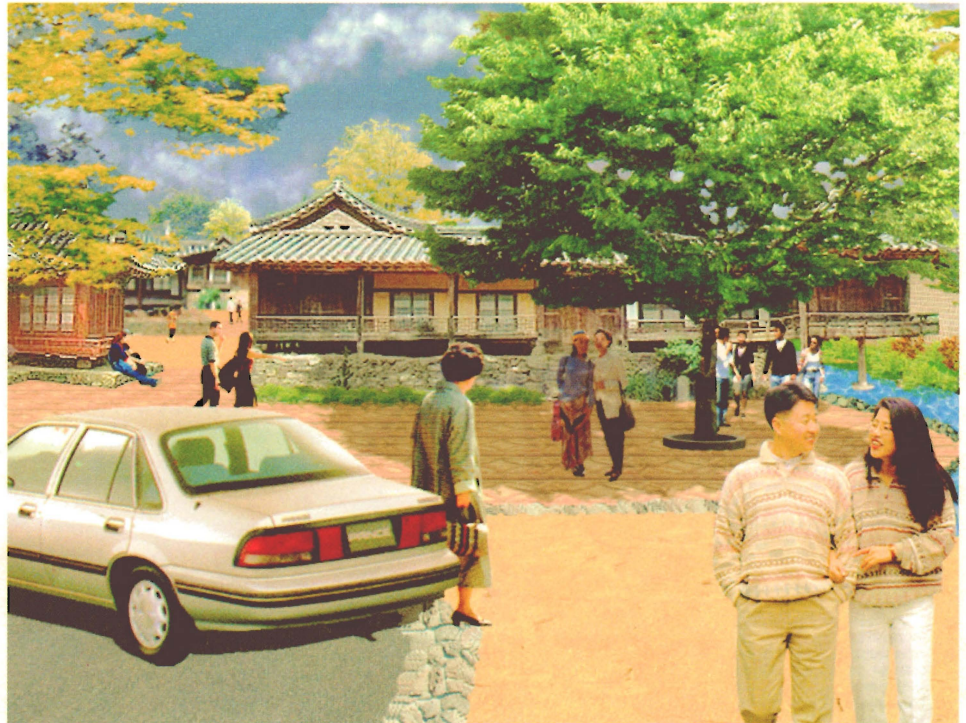
D 부분의 조성된 후의 모습(이미지)

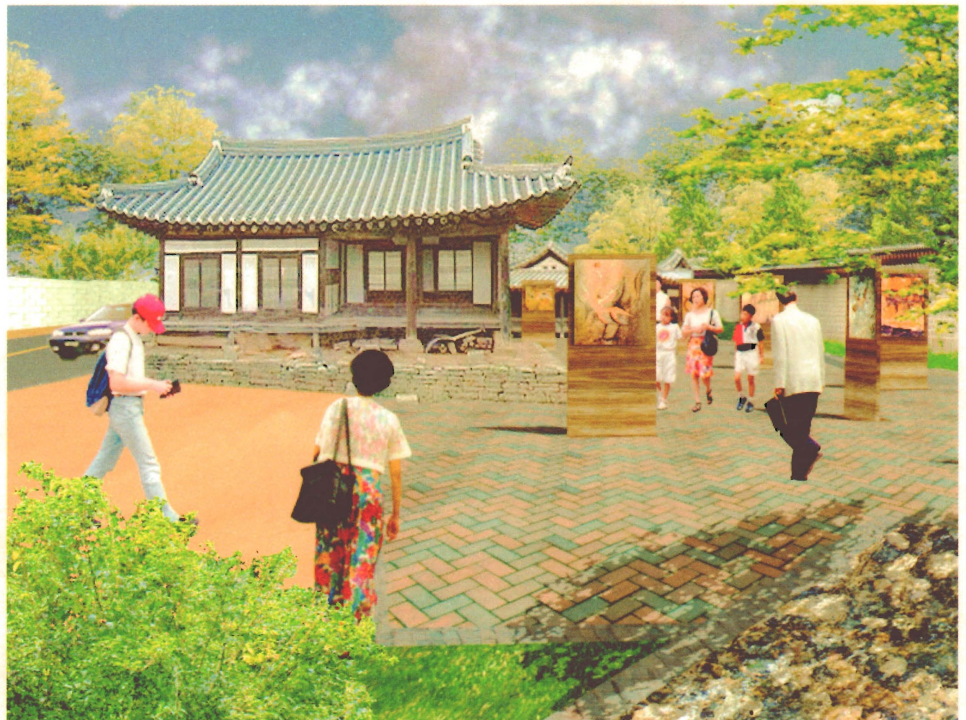
C-C' 부분의 조성된 후의 모습(이미지)
